Planta de derribos  
E:1/50

**Renovación integral de vivienda**  
C/Fuencarral nº 122, C/ Hartzenbusch  
MADRID (Madrid).

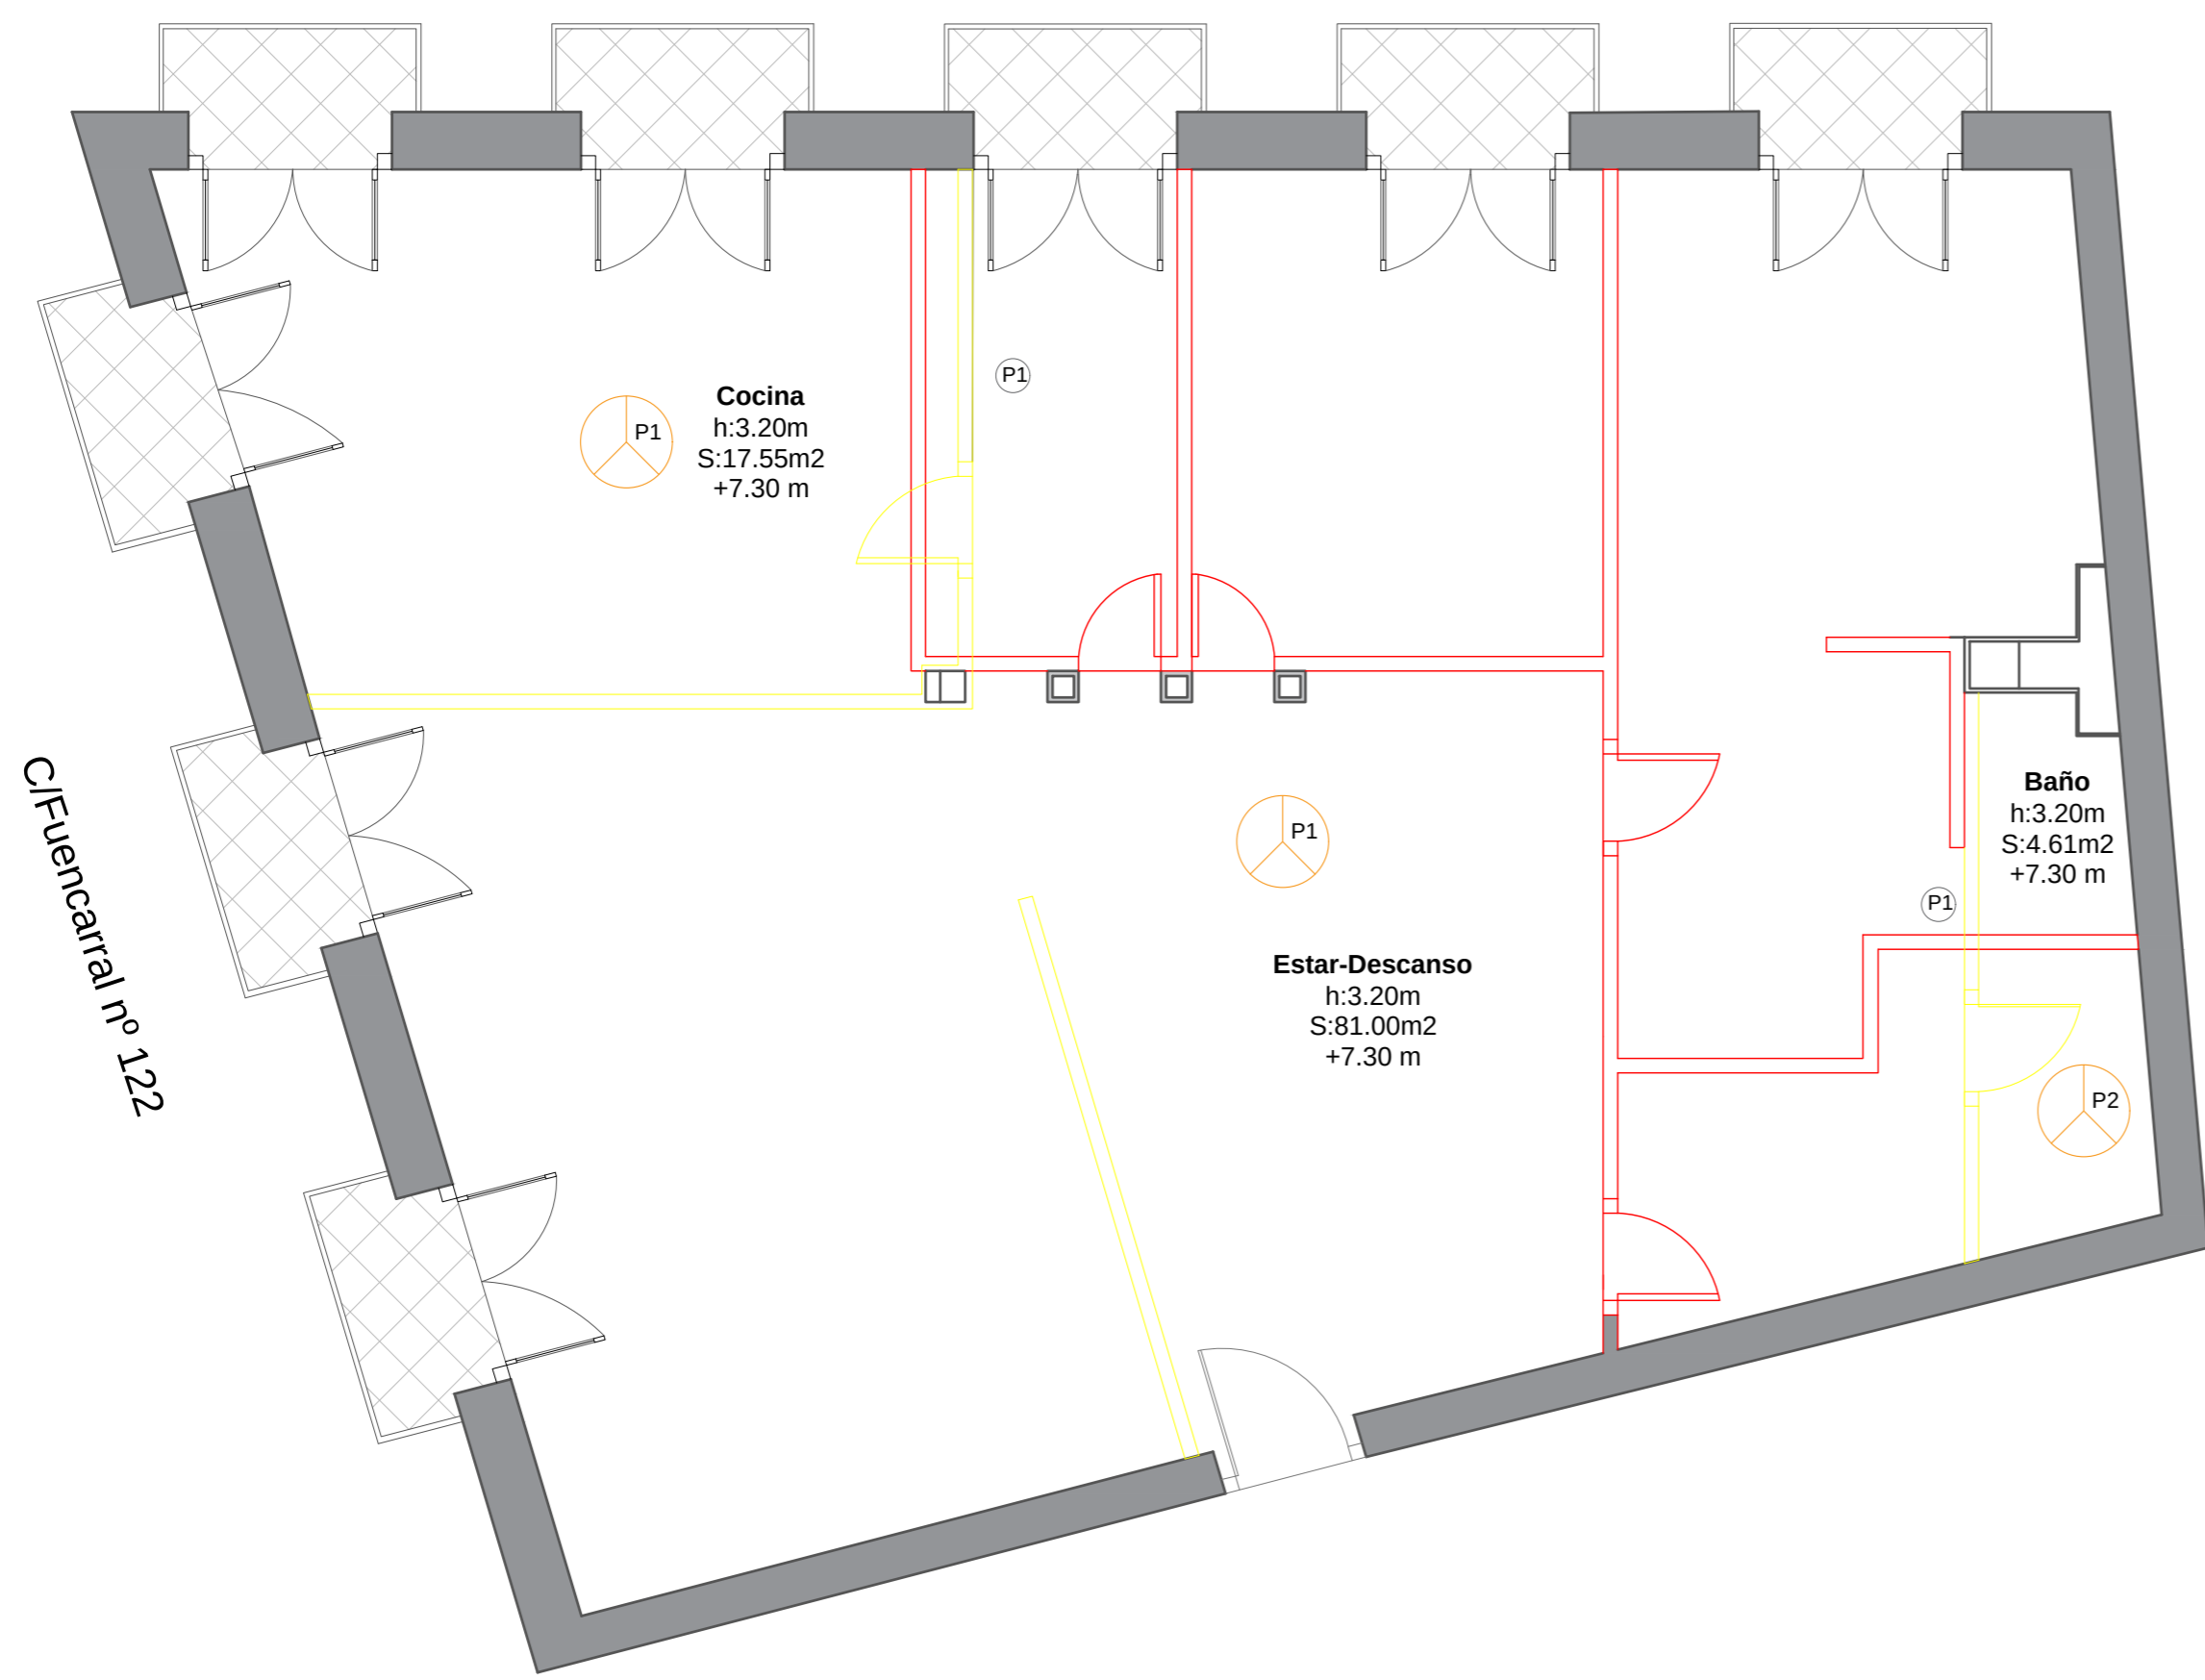
**DERRIVOS EN PAVIMENTOS**

**Baldosas de terrazo microchina:**  
Baldosa de mortero de cemento  
vibro-prensada compuesta de dos capas  
40x40 cm
- P2

**Baldosa Hidraulica:**  
Baldosa de de cemento pigmentado  
20x20cm, grosor de 1,5cm

-   MUROS EXISTENTES
-   DERRIVOS
-   NUEVA CONSTRUCCIÓN

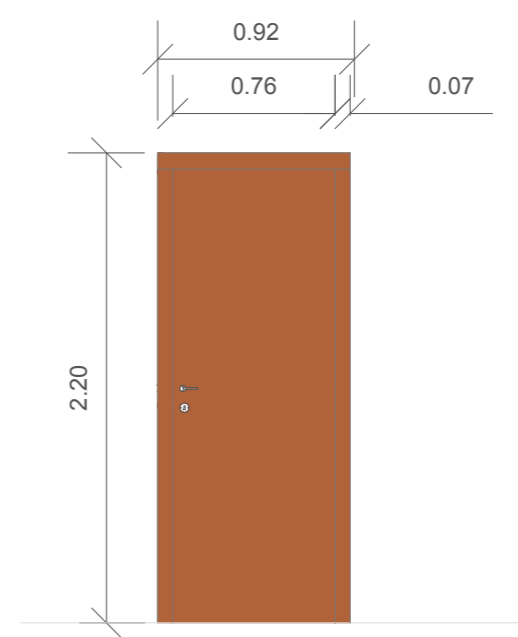
Carpintería tipo	Ⓟ1
Cantidad	2 Ud
Situación	Cocina/Aseo
Premarco	Colocación a premarco
Marco	MDF-Lacado
Tapajuntas	
Hojas	Interior: aglomerado y madera Exterior: Lacado
Acristalamiento	
Soporte	Anclaje al premarco
Maniobra	
Seguridad	Abatible ciega
Acabados	Lacado
Notas
